## INDAGINE SPERIMENTALE SUL CONSOLIDAMENTO DEI SOLAI VARESE

**Rinforzo mediante la tecnica  
della soletta mista collaborante:**

*Le indagini sperimentali descritte in questo documento sono frutto dell'attività di ricerca condotta presso il Laboratorio prove materiali dell'Università degli Studi di Bergamo.*

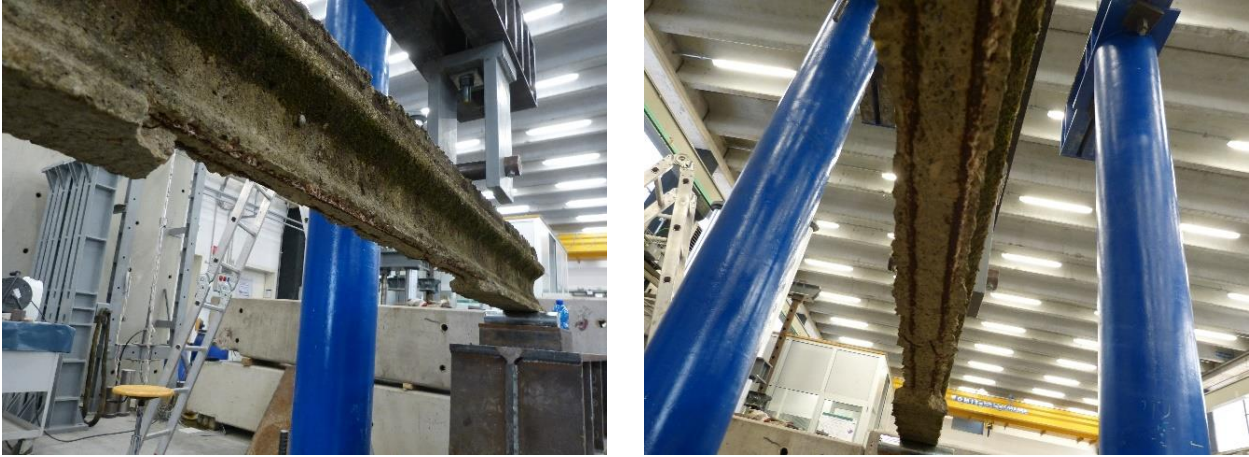
*Figura 19 Dettaglio dell'espulsione di copriferro in mezzeria del travetto*

Il campione si presenta fortemente ammalorato sia dal punto di vista del calcestruzzo che dal punto di vista dell'acciaio. Sulla superficie del travetto sono presenti in grande quantità muschio e vegetazione. La parte più danneggiata è rappresentata dall'intradosso del travetto in prossimità della mezzeria dove c'è un'importante espulsione di copriferro con i ferri a vista. In generale, su tutto il travetto si denota un importante quadro fessurativo. In Figura 20 e Figura 20 è possibile osservare le condizioni del travetto prima dell'esecuzione della prova.

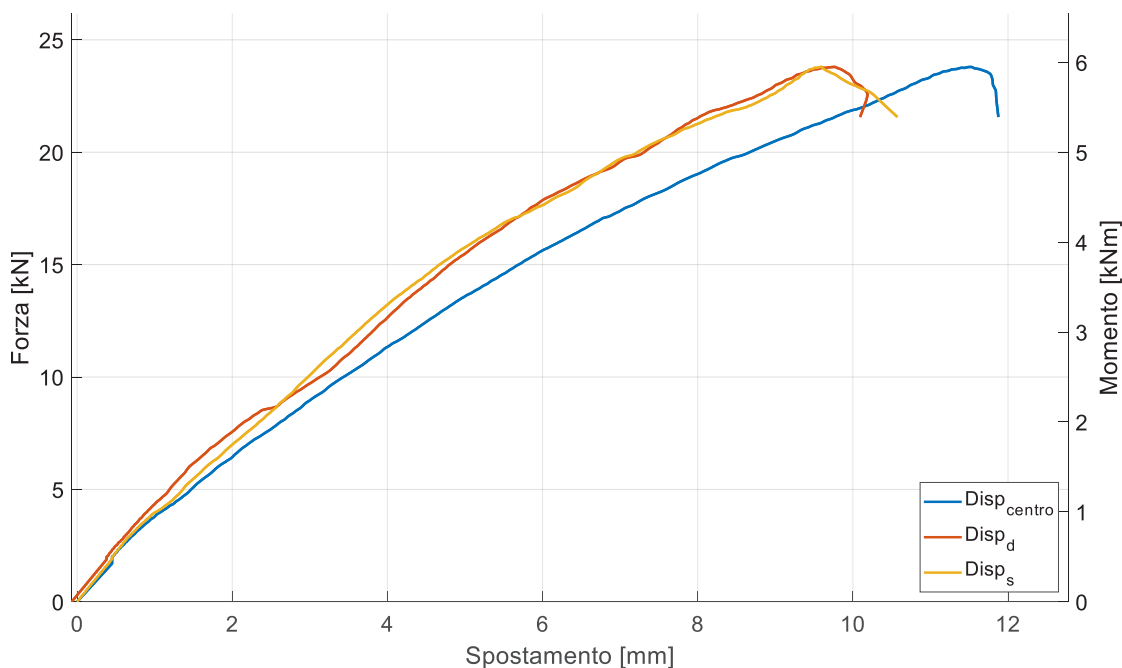
Figura 22 Curva forza spostamento fino al raggiungimento del carico di picco

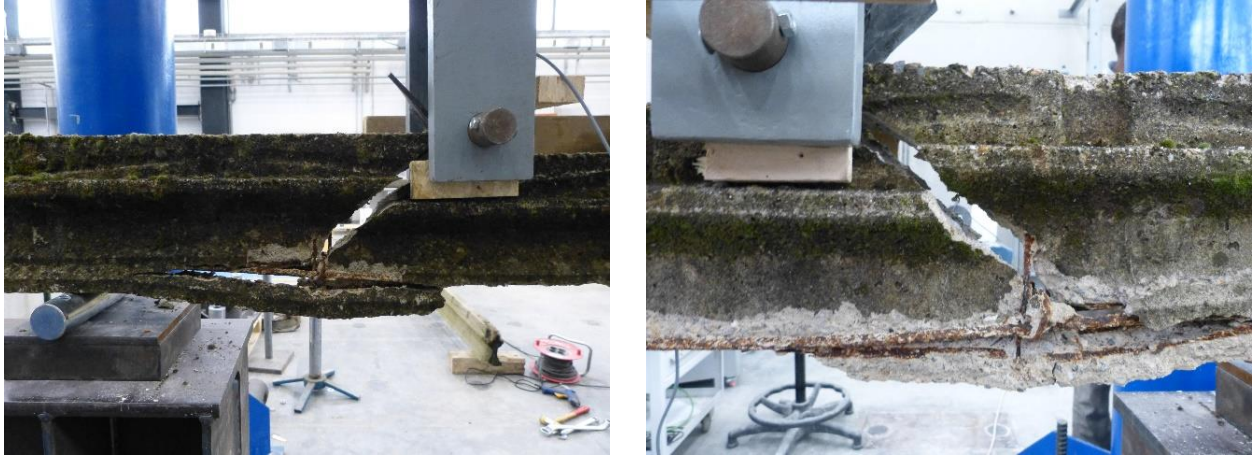
*Figura 23 Dettaglio della rottura a taglio in prossimità del vincolo di carrello*

In Figura 25 vengono mostrate le foto del travetto in seguito alla prova condotta. Si evidenzia un'importante fessura diagonale in prossimità del punto di applicazione del carico, formatasi al momento della perdita di carico. Proseguendo il test fino allo spostamento di circa 25 mm, il carico resistente viene generato esclusivamente dall'effetto spinotto delle barre d'armatura longitudinali.

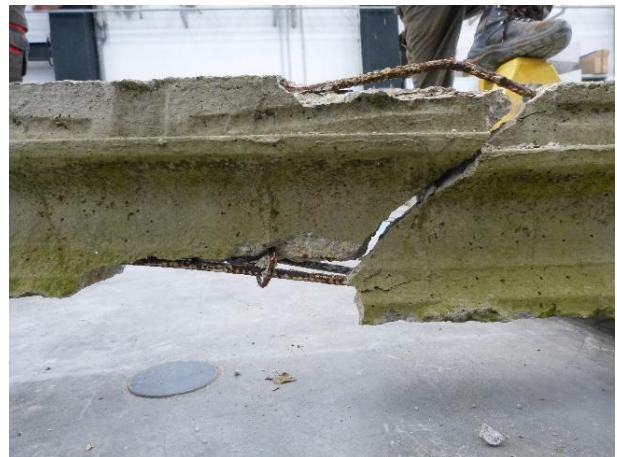
*Figura 30 Dettaglio della fessurazione diagonale del travetto con evidente deformazione plastica della barra superiore ed espulsione di copriferro all'intradosso*

In Figura 31 vengono mostrate le foto dei travetti dopo la prova effettuata, come nel caso precedente il comportamento del travetto dopo la rottura vede aprirsi la fessura diagonale in corrispondenza del punto di applicazione del carico mantenendo un carico pseudo costante di entità superiore rispetto al precedente. Questo è probabilmente dovuto alla miglior qualità del travetto rispetto a quello utilizzato nella prova monotona. Oltre alla formazione della fessura si osserva anche un'importante espulsione di copriferro a causa dell'effetto spinotto generate dalle barre longitudinali.

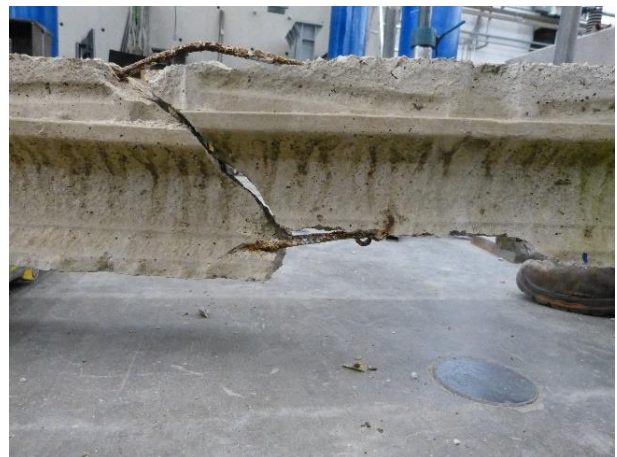
*Figura 31 Condizioni del travetto dopo la prova di flessione in 4 punti*

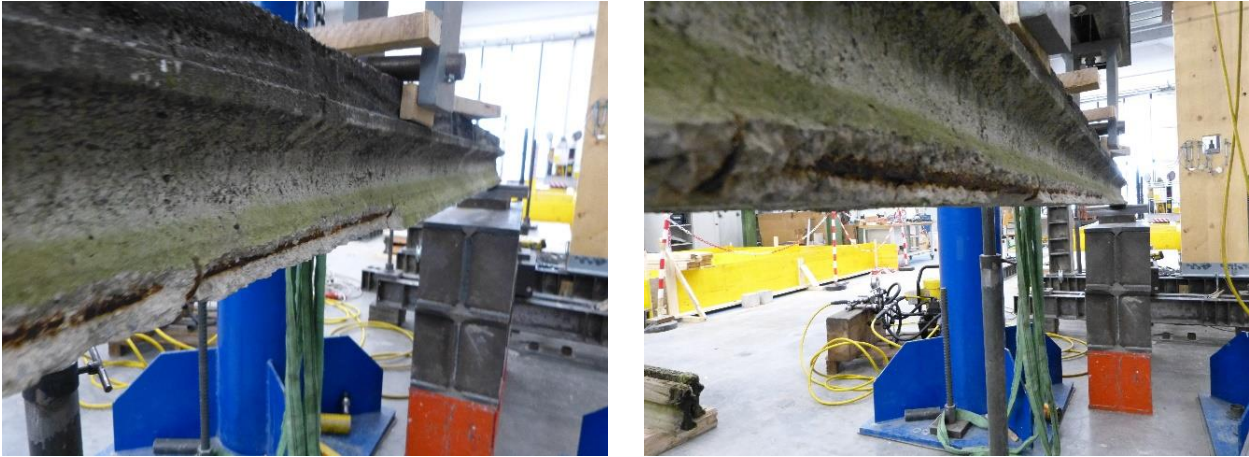
Figura 32 Condizioni del travetto prima della prova di flessione, con dettaglio dell'espulsione di copriferro in mezzeria

In questo caso il travetto si presenta ammalorato sia dal punto di vista del calcestruzzo sia dal punto di vista dell'acciaio. È presente un importante quadro fessurativo su tutto il travetto provocato probabilmente dalla corrosione dell'armatura del travetto e dalle condizioni di conservazione dello stesso. In prossimità della mezzeria si registra anche un'importante espulsione di copriferro che lascia le barre longitudinali a vista. In Figura 32 e Figura 33 vengono mostrate le immagini delle condizioni del travetto prima di effettuare il test.

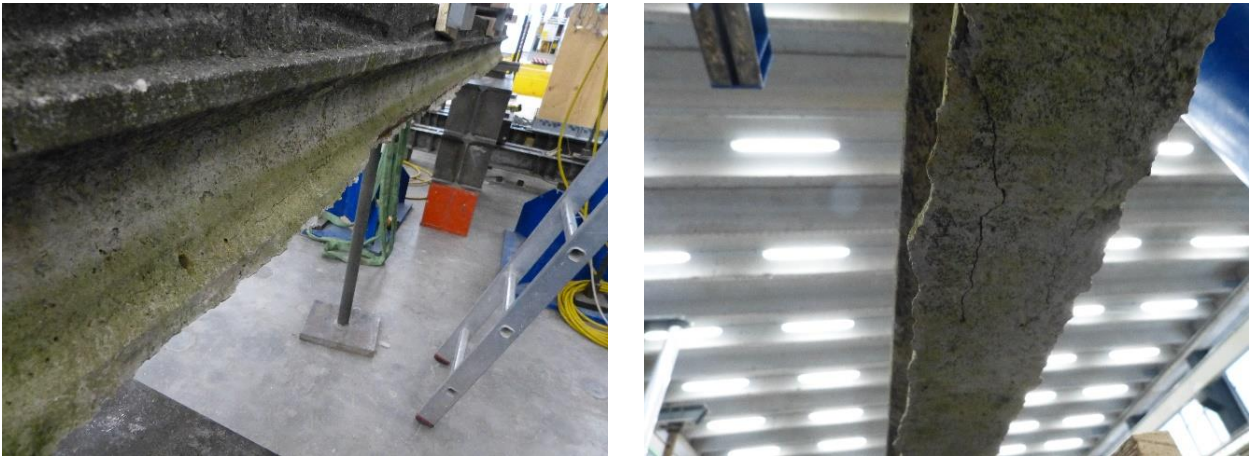
Figura 33 Condizioni del travetto prima della prova di flessione, con dettaglio del quadro fessurativo all'intradosso del travetto

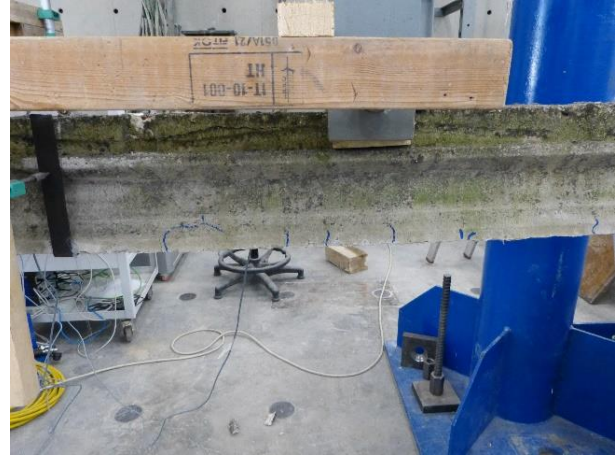
Figura 36 Dettaglio del quadro fessurativo a fine prova

Da Figura 36 a Figura 38 vengono mostrate le foto dei travetti dopo la prova effettuata, in questo caso si osserva come la parte centrale del travetto sottoposta a momento costante presenta tutta la parte all'intradosso fessurata con lesioni tipiche di una crisi per flessione. Tuttavia, l'entità delle fessure rimane limitata poiché poco dopo aver raggiunto il valore di snervamento il collasso sopraggiunge per instabilità dell'armatura superiore.

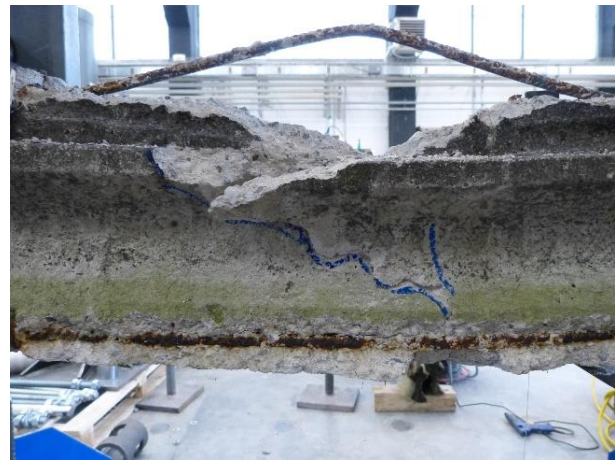
Figura 37 Dettaglio dell'espulsione del copriferro all'estradosso con instabilità della barra

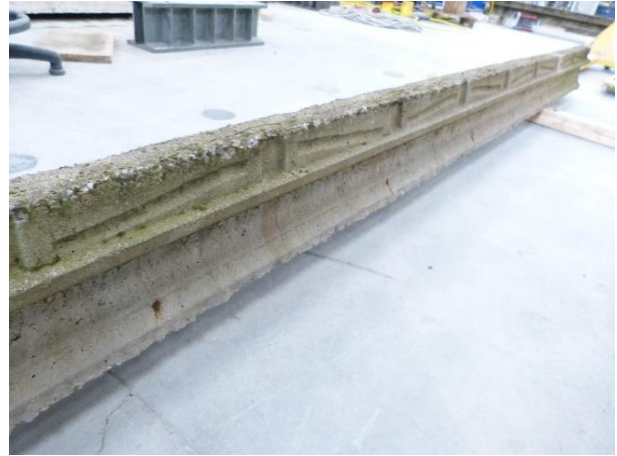
*Figura 39 Condizione del travetto prima di eseguire la prova*

In questo caso il campione si presenta ammalorato sia dal punto di vista del calcestruzzo che dal punto di vista dell'acciaio. Non è presente alcun tipo di espulsione di copriferro, tuttavia si denota un importante quadro fessurativo parallelo al travetto (molto probabilmente legato a problemi di durabilità). In Figura 39 e Figura 40 vengono mostrate le immagini delle condizioni del travetto prima di effettuare il test.

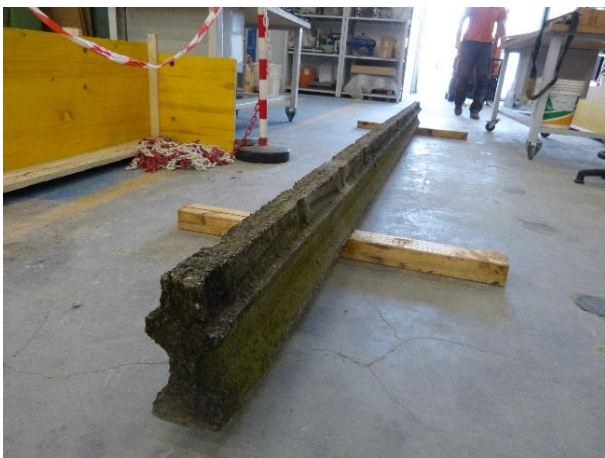
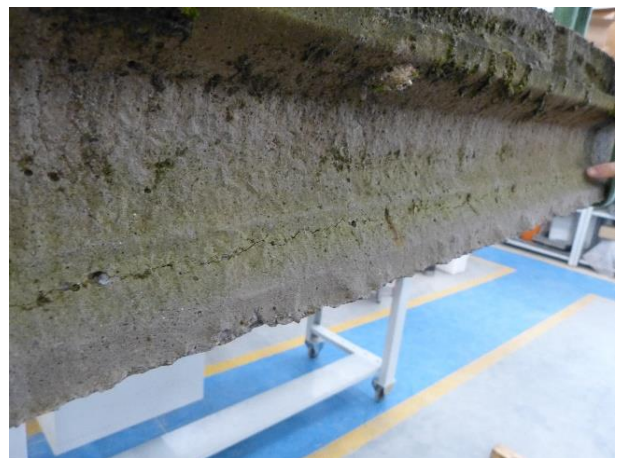
*Figura 40 Condizioni del travetto prima della prova di flessione, con dettaglio della fessurazione longitudinale*

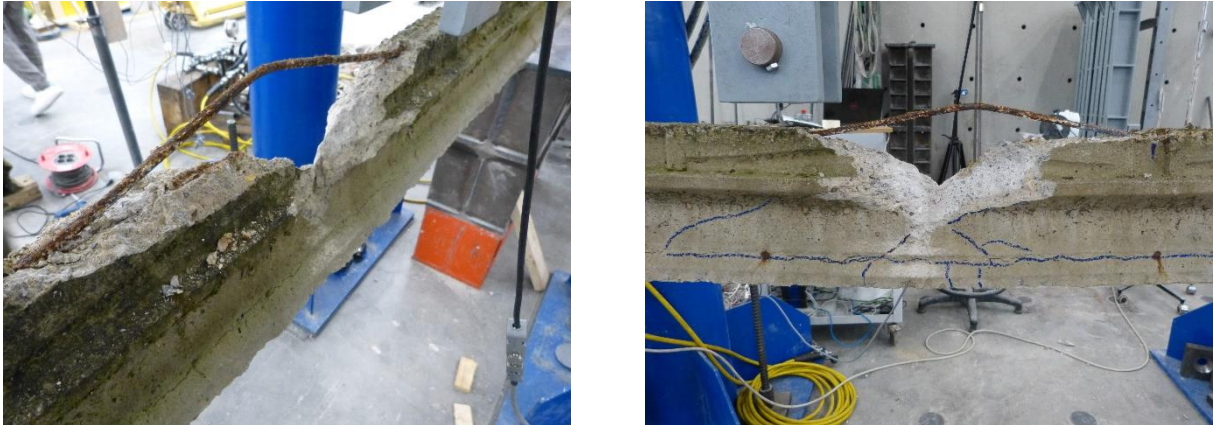
Figura 43 Condizioni dei travetti a fine test con dettaglio dell'instabilità del corrente superiore

In Figura 43 e Figura 44 vengono mostrate le foto dei travetti dopo la prova effettuata, è evidente come la rottura a compressione della parte superiore del calcestruzzo abbia portato ad una crisi per instabilità della barra d'armatura. Dal punto di vista della fessurazione si evidenzia qualche fessura diagonale e in prossimità del punto di applicazione del carico qualche fessura tipica delle rotture a flessione

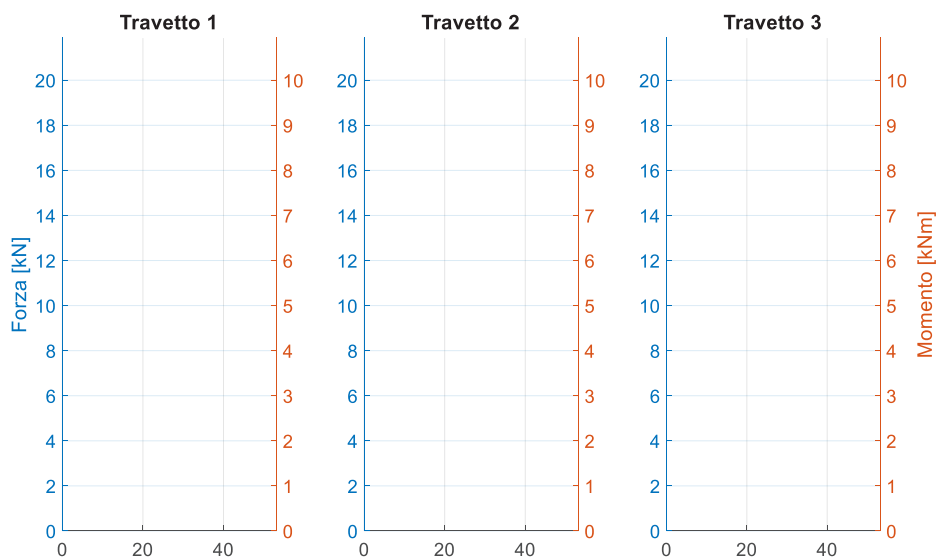
Figura 56 Schema tipo per la modalità di rappresentazione dei grafici Forza Spostamento dei singoli travetti [mm]

Per quanto riguarda l'elaborazione dei dati verrà mostrato per ogni solaio il ciclo forza/momento del singolo travetto (nell'ipotesi che si distribuisca in modo uguale sui tre travetti) – deformazione del singolo travetto. Il grafico viene strutturato con il doppio asse, sulla sinistra (asse azzurro) è possibile leggere il valore di forza mentre a destra (asse arancio) il valore del momento. Con deformazione del singolo travetto si intende l'abbassamento in mezzeria depurato dal cedimento medio dei due appoggi. I risultati verranno mostrati in tre grafici affiancati tra di loro, come viene mostrato nell'esempio riportato in Figura 56, in cui vengono mostrati in posizione centrale il risultato del travetto centrale (punto di controllo della prova) e lateralmente verranno mostrati i risultati dei travetti di bordo.

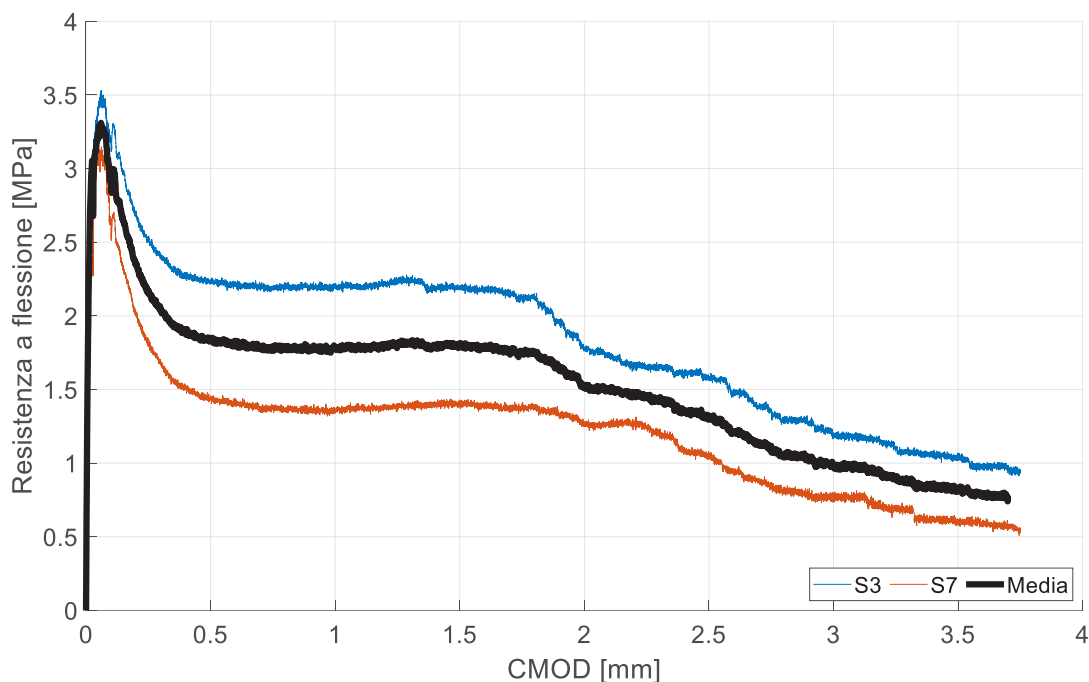
Figura 58 Grafico resistenza a flessione – apertura di fessura per i due provini testati

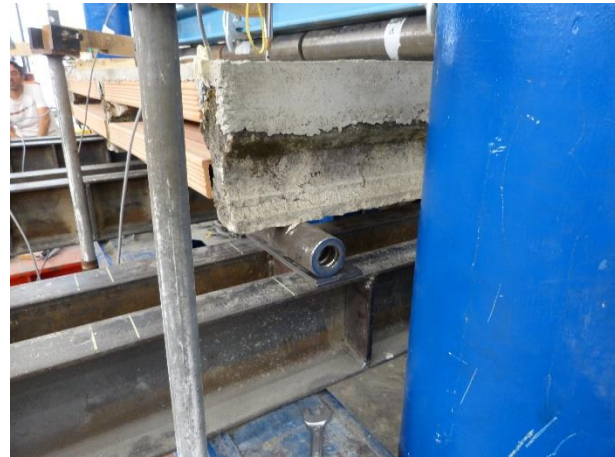
Figura 59 Dettaglio degli appoggi in cui si può osservare la condizione del travetto prima della prova

Di seguito, in Figura 59- Figura 61 vengono mostrate le condizioni del campione prima di effettuare la prova, dal punto di vista strutturale non si osserva un quadro fessurativo particolare se non la rottura del copriferro in prossimità dell'appoggio (ma comunque esterno alla zona sollecitata durante la prova) in cui si evidenzia lo stato di corrosione delle armature. Si evidenzia inoltre una condizione generale di degrado dal punto di vista superficiale con la presenza di vegetazione e muschi.

In questo caso la prova viene condotta per mandare in crisi il solaio a taglio posizionando gli appoggi a 10 cm dai bordi (180 cm di luce libera) mentre i coltelli di applicazione del carico (prova in 4 punti) ad una distanza di 45 cm dagli appoggi (90 cm tra di loro).

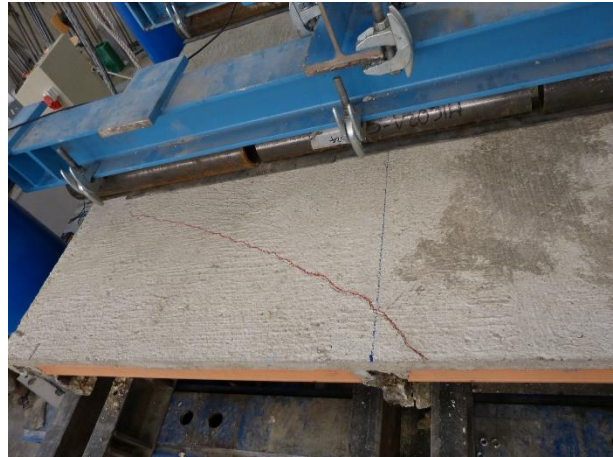
Figura 69 Dettaglio di una fessura obliqua formatasi nella cappa dopo il collasso del travetto 1

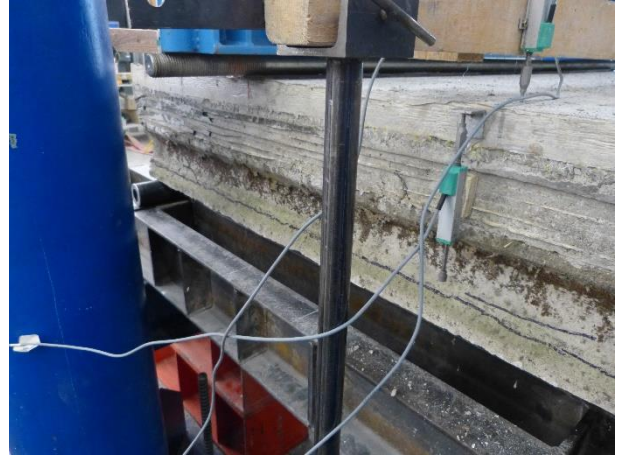
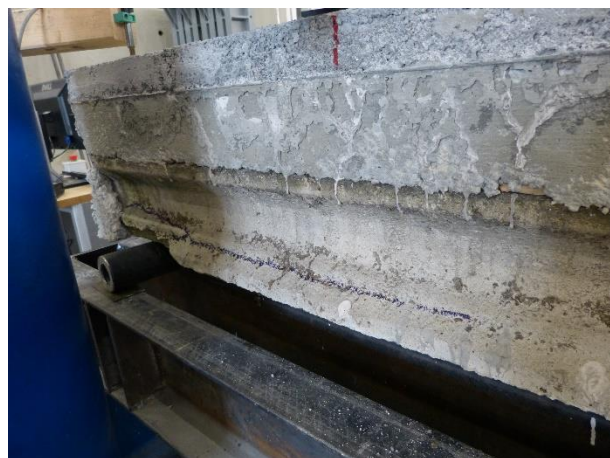
Figura 73 Dettaglio dell'appoggio destro del travetto 1

Di seguito, da Figura 72 a Figura 74 vengono mostrate le condizioni del campione prima di effettuare la prova. Si osserva come i travetti costituenti il solaio risultino essere già danneggiati in prossimità degli appoggi per quanto riguarda il travetto 1 e lungo tutto il travetto per quanto riguarda il travetto 3. In nero vengono ricalcate le fessure rilevate prima dell'avvio della prova. Come tutti gli altri casi si osserva inoltre una condizione generale di degrado (peggiore rispetto ai solai non rinforzati) dal punta di vista superficiale con la presenza di vegetazione e muschi.

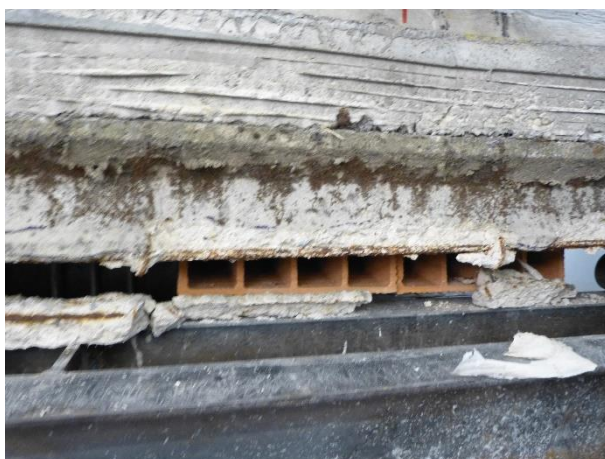
*Figura 84 Dettaglio delle condizioni del travetto 3 con rottura del copriferro e perdita dell'appoggio della pignatta*

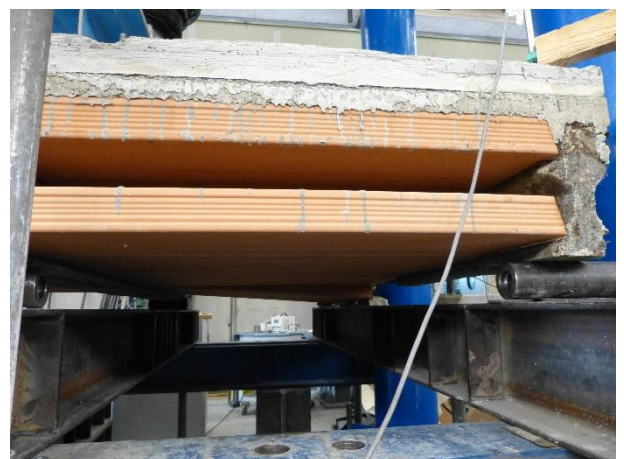
*Figura 85 Vista interna tra i travetti 2 e 3 con il collasso del calcestruzzo all'intradosso del travetto 3 con perdita dell'appoggio delle tavole*

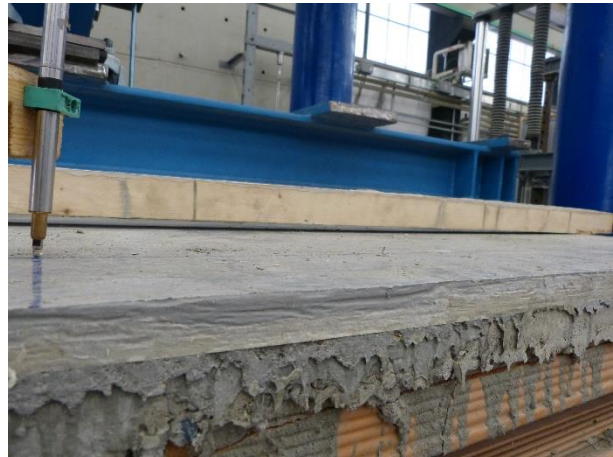
*Figura 87 Dettaglio della perdita di planarità (luce tra il riferimento ligneo e il solaio) della superficie*

Di seguito, da Figura 86 a Figura 93 vengono mostrate le condizioni del campione prima di effettuare la prova. Si osserva come i travetti siano in buono stato di conservazione. Tuttavia, si evidenzia un'importante deformazione del solaio, generata dal ritiro differenziale tra il prodotto utilizzato per la realizzazione della cappa collaborante ed il substrato. In particolare, si evidenzia un'importante perdita di planarità della superficie con un innalzamento dei bordi rispetto al travetto centrale maggiore di 15 mm. Analizzando in dettaglio il campione si osserva come i quattro spigoli del solaio si siano sollevati di circa 20 mm portando alla rottura per eccessivo sforzo di trazione le tavole. In questo caso, viene mantenuto lo stesso setup di prova utilizzato per il solaio non rinforzato (paragrafo 4.4.2), andando a modificare le distanze dagli appoggi a causa della maggior lunghezza del solaio (2.25 m contro 2.00 m), in particolari gli appoggi vengono posizionati a 12.5 cm dai bordi (200 cm di luce libera) e i due coltelli di applicazione del carico ad una distanza di 50 cm dagli appoggi (100 cm tra di loro).

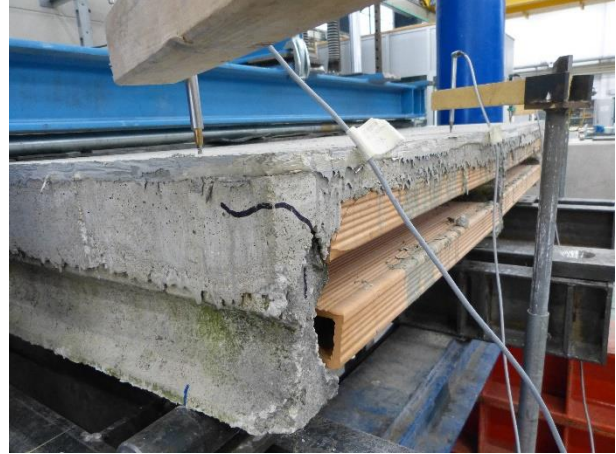
*Figura 91 Condizioni dei travetti a inizio prova*

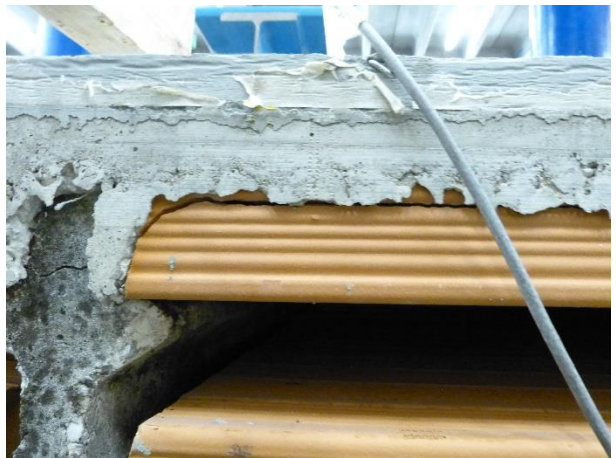
*Figura 93 Condizioni delle tavole ad inizio prova  
(rottura per ritiro contrastato della cappa  
collaborante)*

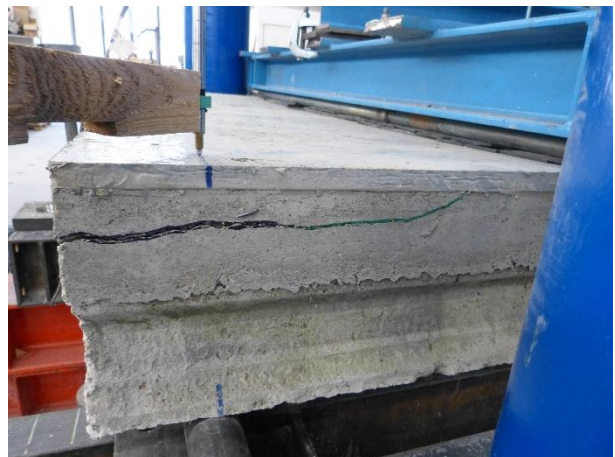
*Figura 102 Condizioni dell'appoggio destro del travetto 3 a fine prova*

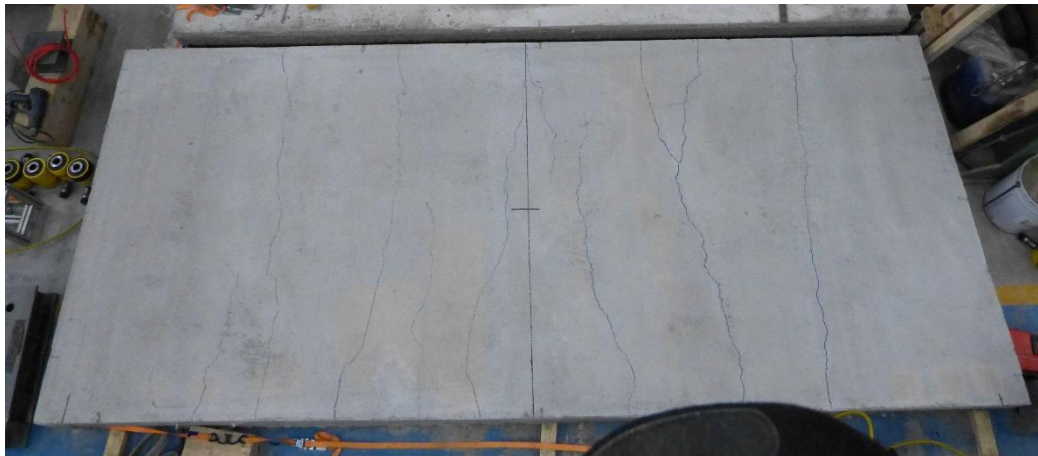
*Figura 103 Quadro fessurativo della cappa collaborante prima di iniziare la prova*

Da Figura 103 a Figura 109 vengono mostrate le condizioni del campione prima di effettuare il test. Si osserva come i travetti costituenti il solaio siano contraddistinti da condizioni di degrado generale sia in prossimità degli appoggi che in prossimità della mezzeria. Si può infatti osservare un importante quadro fessurativo che evidenzia l'inizio della fase di espulsione del copriferro dell'intradosso dei travetti. In alcuni punti specifici, probabilmente a causa di urti in fase di trasporto e movimentazione, si è già verificata la rottura del copriferro.

Diversamente da quanto visto per i campioni "corti" rinforzati con il prodotto LECACLS 1400, la cappa di rinforzo presenta un importante quadro fessurativo dovuto al ritiro contrastato dello strato superiore. Questo ha inoltre portato a deformazioni residue sul solaio tendendo ad innalzare i travetti di bordo rispetto a quello centrale. L'entità di queste deformazioni è simile a quanto visto con i solai rinforzati con il MICROCALCESTRUZZO CENTROSTORICO. Probabilmente causati dalle maggiori dimensioni del solaio. Il setup di prova utilizzato per questo campione è quello della flessione in 4 punti con l'obiettivo di ottenere uno sforzo flessionale simile a quanto avviene con un carico uniformemente distribuito. Gli appoggi vengono pertanto posizionati a 125 mm dal bordo del solaio lasciando una luce libera di 4 m con i coltelli di applicazione del carico posizionati a circa 1 m dall'appoggio (2 metri tra i due coltelli), in questo caso la storia di carico viene modificata raddoppiando i valori di spostamento e mantenendo circa costante il rapporto freccia-luce.

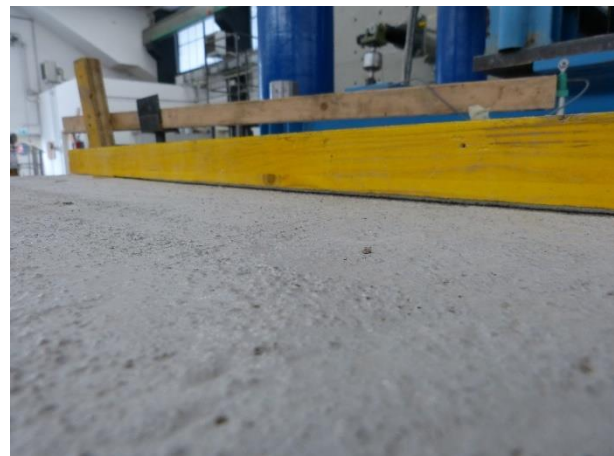
*Figura 104 Rilievo della perdita della planarità dell'estradosso della cappa*

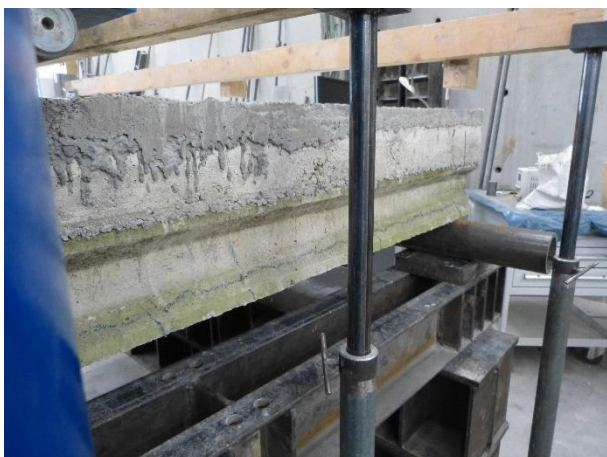
*Figura 105 Condizioni dell'appoggio destro del travetto 1 (in blu il rilievo delle fessure)*

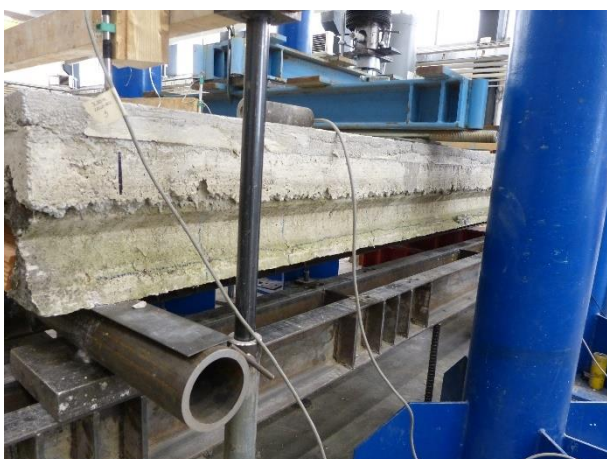
*Figura 107 Condizioni dell'appoggio sinistro del travetto 1 (in blu il rilievo delle fessure)*

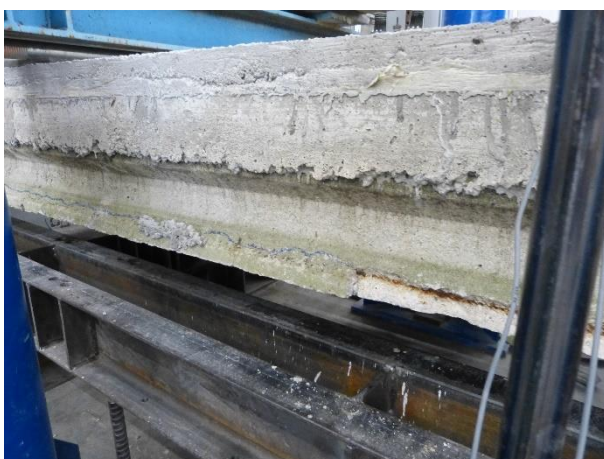
*Figura 108 Condizioni dell'appoggio sinistro del travetto 3 (in blu il rilievo delle fessure)*

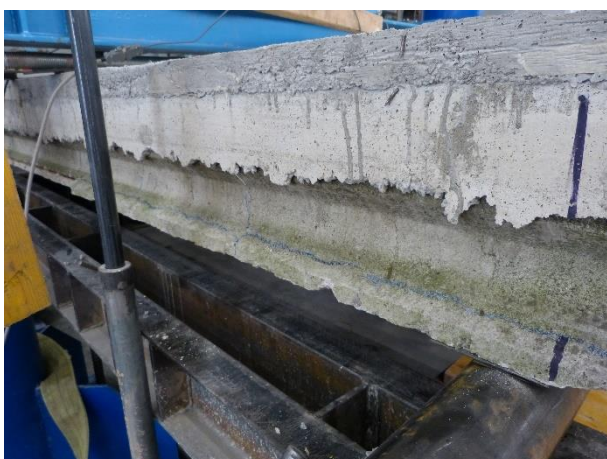
*Figura 109 Condizioni generali dei travetti ad inizio prova (in blu il rilievo delle fessure)*

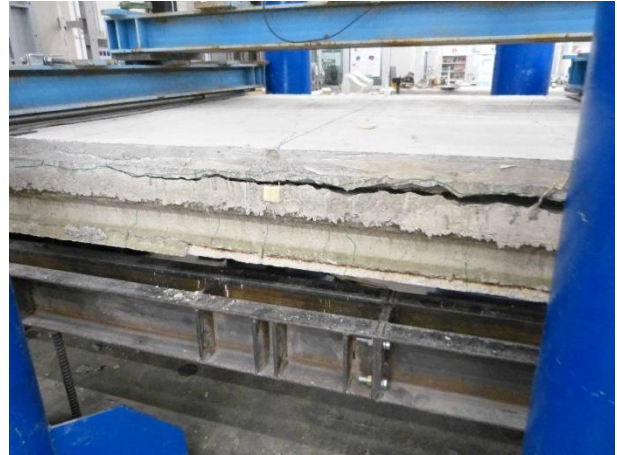
Figura 116 Propagazione della fessura a taglio nella porzione centrale del travetto 1

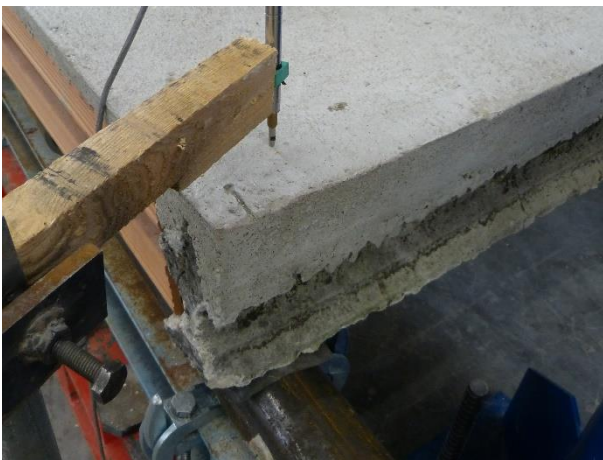
*Figura 121 Dettaglio degli appoggi in cui si può osservare la condizione del travetto prima della prova*

Di seguito, in Figura 121 - Figura 126, vengono mostrate le condizioni del campione prima di effettuare la prova, in particolare va sottolineato come durante le fasi di trasporto tra il punto in cui il campione è stato realizzato ed il banco prova, in seguito alla caduta di una tavella, il solaio si sia danneggiato spezzandosi in due porzioni con una fessura quasi parallela al travetto centrale. Il collasso completo del solaio è stato evitato

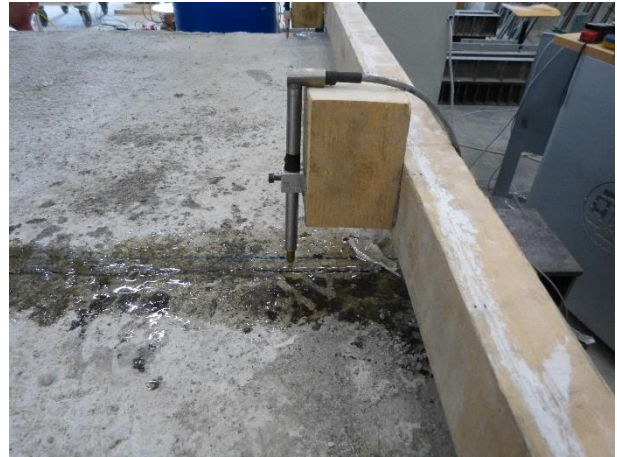
Figura 126 Dettaglio della fessura formata in fase di trasporto del provino e successivamente riparata con resina epossidica bicomponente

mediante un sistema di fasce e cricchetti messi a cerchiare il solaio stesso, questo ha consentito di salvare il solaio e verificare i danni riportati dopo averlo correttamente collocato all'interno del banco prova. In particolare, una volta messo in posizione il solaio è stato "riparato" andando a sigillare la fessura colando una resina epossidica bicomponente ad alte prestazioni, caratterizzata da una resistenza a trazione maggiore della resistenza del calcestruzzo che ha consentito di ricostruire la monoliticità dell'elemento. Si ipotizza infatti che, vista la natura e la direzione della fessura (parallela ai travetti) questa non porti ad una riduzione della resistenza del solaio ma bensì, nel caso in cui non fosse stata riparata, modificherebbe la risposta in quanto non verrebbe garantita la risposta d'insieme ma di due singole componenti separate.

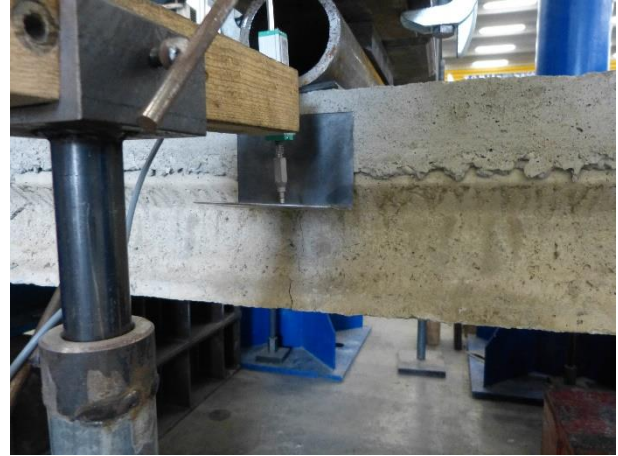
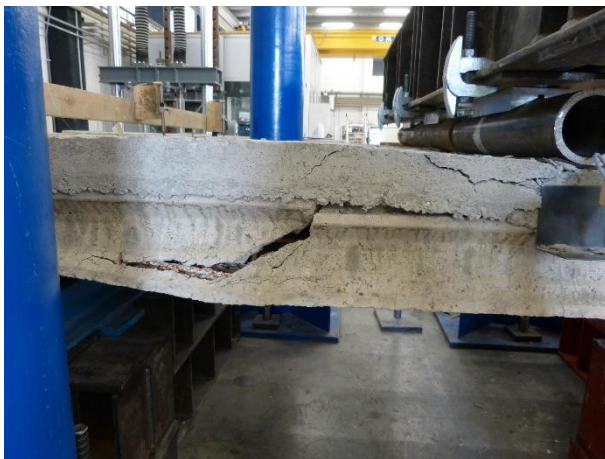
*Figura 132 Fessura a taglio nel travetto 1 che ha portato alla perdita di capacità portante del solaio*

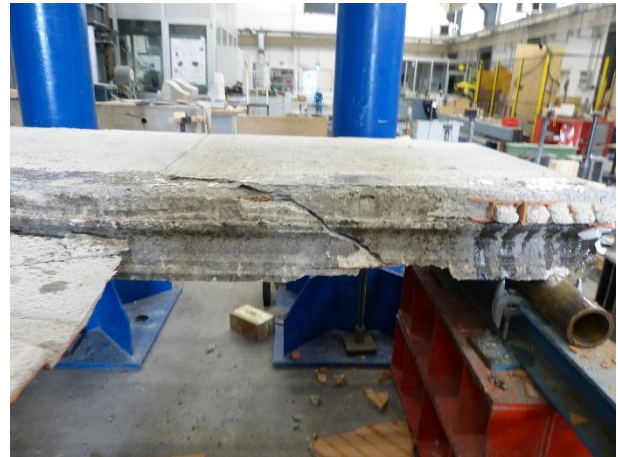
*Figura 133 Fessura a taglio nel travetto 2 (centrale) che ha portato alla perdita di capacità portante del solaio*

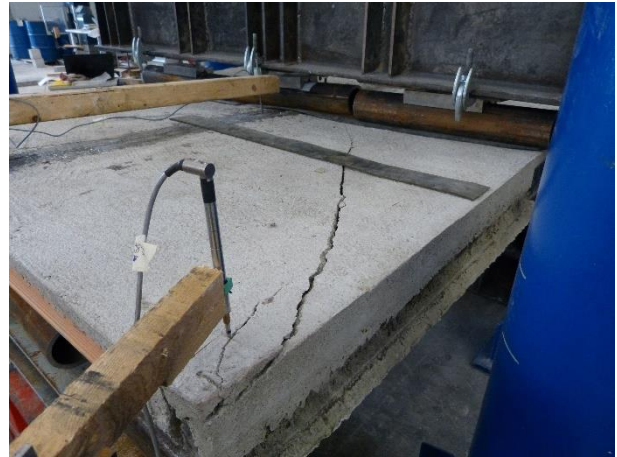
*Figura 137 Formazione della fessura all'intradosso a seguito del collasso differenziale dei travetti*

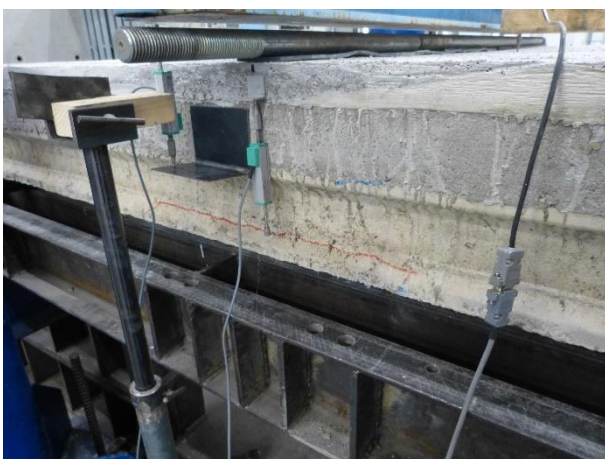
*Figura 138 Quadro fessurativo del travetto 1 prima di iniziare la prova*

Da Figura 138 a Figura 141 vengono mostrate le condizioni del campione prima di effettuare il test. Si osserva come i travetti costituenti il solaio siano contraddistinti da buone condizioni di conservazione. Dal punto di vista del rilievo del quadro fessurativo si evidenzia solo una leggera fessurazione nella porzione centrale dei travetti d'estremità. Analogamente gli appoggi sembrano essere in buone condizioni con solo un accenno di fessurazione ed espulsione di copriferro in due angoli, in posizioni comunque esterne rispetto all'appoggio. Dal punto di vista superficiale i travetti sembrano ben conservati (probabilmente vengono riparati dagli altri più degradati) e non presentano muschi e vegetazione sulla superficie. A differenza dei provini rinforzato con il MICROCALCESTRUZZO CENTROSTORICO non si registrano particolari deformazioni del solaio per ritiro della cappa di rinforzo. Il setup di prova viene mantenuto lo stesso utilizzato per il solaio non rinforzato (paragrafo 4.4.6), mantenendo una distanza tra gli appoggi di 2.00 m (appoggi posizionati a 12.5 cm dai bordi) ed il punto di applicazione del carico in mezzeria al solaio.

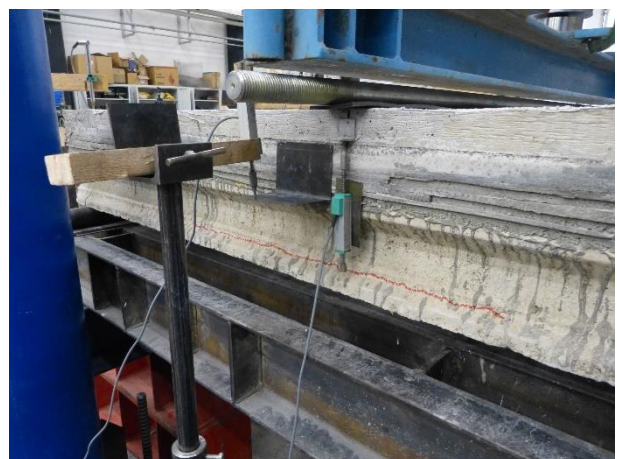
*Figura 139 Condizioni del travetto 3 prima di iniziare la prova*

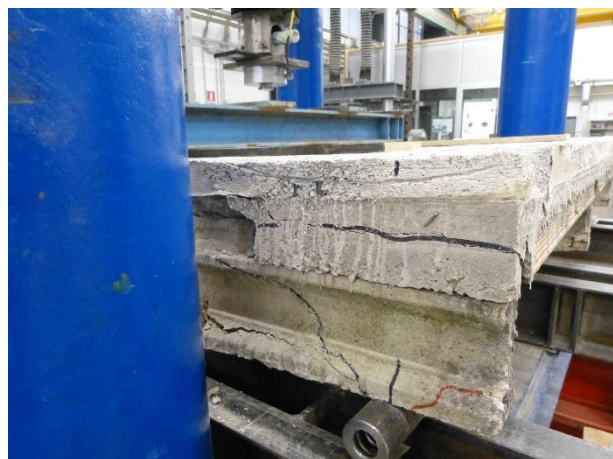
Figura 150 Condizioni dell'appoggio destro del travetto 1 a fine prova

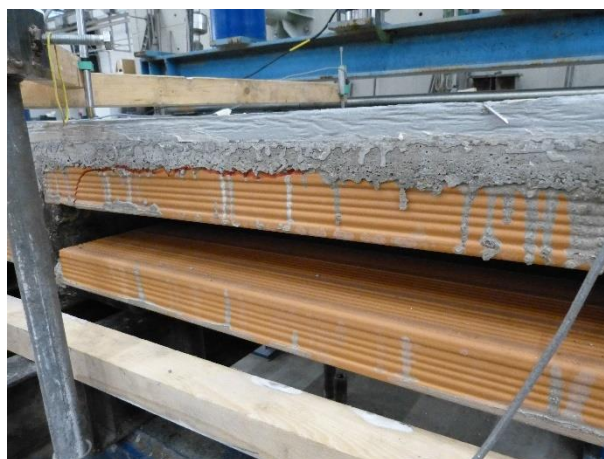
Figura 152 Dettaglio delle rotture per trazione nelle tavelle in laterizio (condizione pre-prova)

Da Figura 151 a Figura 158 vengono mostrate le condizioni del campione prima di effettuare il test. Si osserva come i travetti costituenti il solaio siano contraddistinti da condizioni di degrado da considerarsi nella media rispetto a quelli disponibili. In particolare, si evidenzia un'importante espulsione di copriferro in mezzera per i travetti laterali (in corrispondenza dell'armatura tesa) e in prossimità dell'appoggio destro del travetto centrali. Come per l'altro caso di solaio rinforzato con il MICROCALCESTRUZZO CENTROSTORICO si evidenzia un

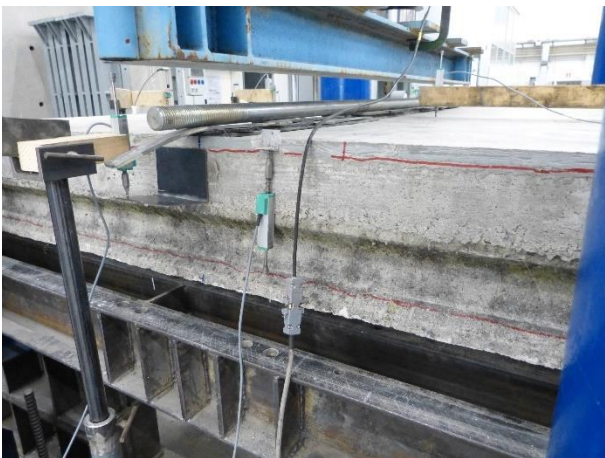
Figura 157 Condizioni dei travetti a inizio prova  
(fessure evidenziate in rosso)

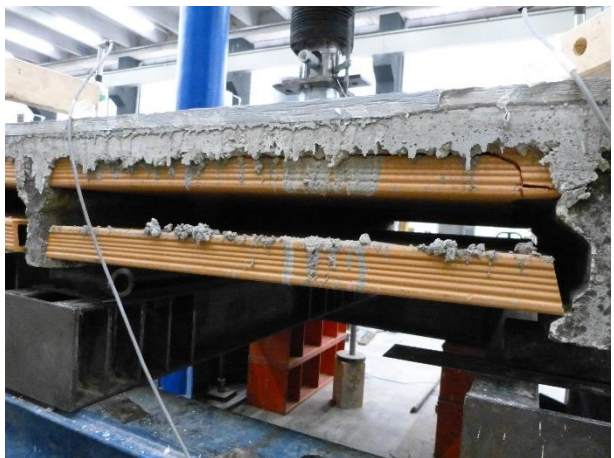
Figura 158 Condizioni delle tavole ad inizio prova  
(rottura per ritiro contrastato della cappa  
collaborante)

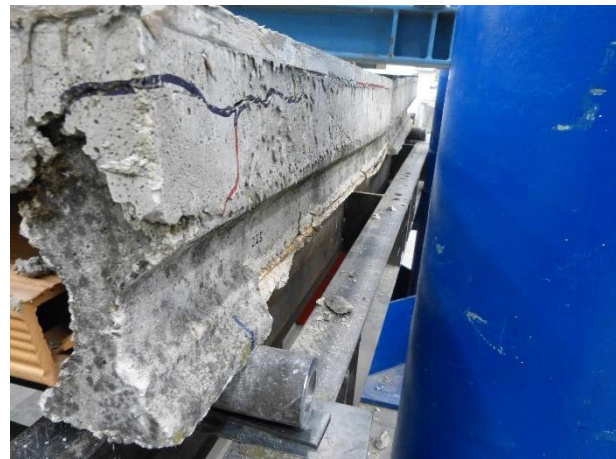
Figura 167 Condizioni dell'appoggio sinistro del travetto 1 a fine prova

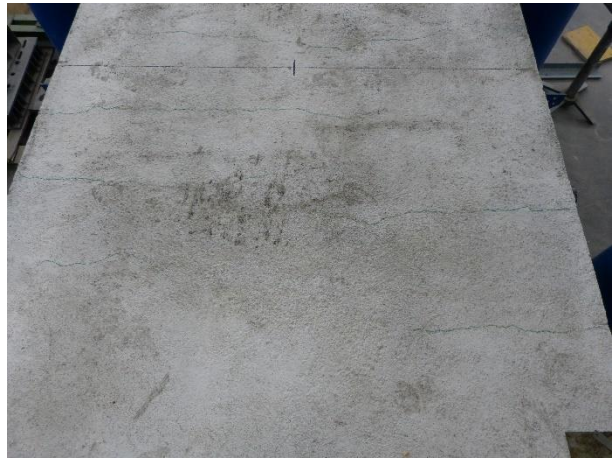
*Figura 168 Quadro fessurativo della cappa collaborante prima di iniziare la prova*

Da Figura 168 a Figura 172 vengono mostrate le condizioni del campione prima di effettuare il test. Come per l'altro campione "lungo" si evidenzia un quadro fessurativo importante nella cappa realizzata per effettuare il rinforzo del solaio. Questa fessurazione è dovuta al ritiro contrastato dal substrato del getto di rinforzo che ha portato a deformare in modo permanente il campione. Dal punto di vista dei travetti si osserva un importante quadro fessurativo su tutti i travetti causato in parte dalle cattive condizioni di conservazione degli stessi in magazzino e in parte dagli sforzi introdotti dal ritiro della cappa. Va tuttavia evidenziato come la maggior parte

di questa fessurazione sia dovuta alla corrosione delle barre d'armatura che ha portato in alcuni punti ad un importante perdita di copriferro. Il setup di prova utilizzato per questo campione è quello della flessione in 3 punti ed è stato scelto dopo i risultati della prova descritta al paragrafo 4.4.5 con l'obiettivo di forzare la rottura del campione per flessione cercando di escludere ogni possibilità di rottura a taglio. Gli appoggi vengono quindi posizionati a 100 mm dal bordo del solaio lasciando una luce libera di 3.8 m con il punto di applicazione del carico posizionati in mezzeria al solaio. Come per l'altro solaio lungo, la storia di carico viene modificata raddoppiando i valori di spostamento e mantenendo circa costante il rapporto freccia-luce.

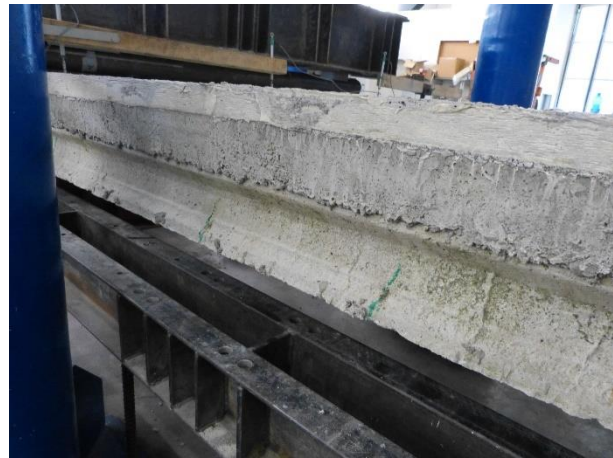
*Figura 170 Condizioni del travetto 31 ad inizio prova (in verde vengono segnate le fessure preesistenti)*

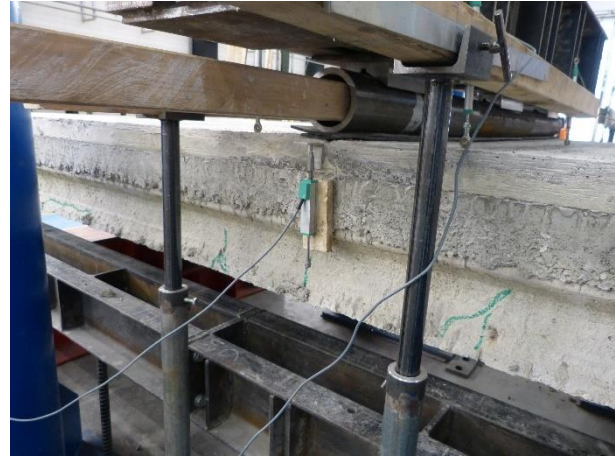
Figura 172 Condizioni generali del travetto 3 (in verde il rilievo delle fessure)

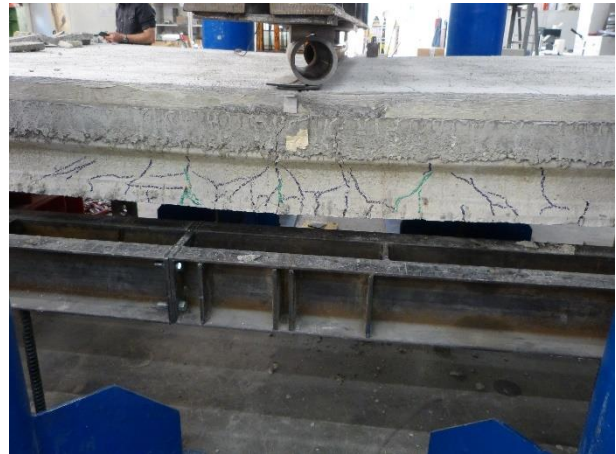
Figura 182 Dettaglio della formazione della cerniera plastica nel travetto 3
